Laukaan kunnantalon vesikaton uusiminen

Opinnäytetyö
Toukokuu 2014

Rakennustekniikan koulutusohjelma
Tekniikan ja liikenteen ala

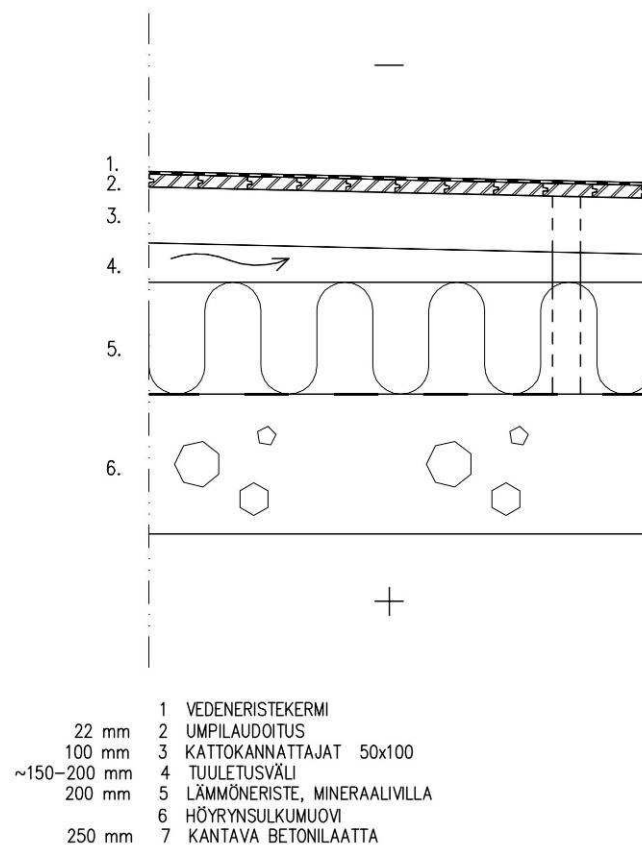
Kuvio 4. Alkuperäinen kattorakenne

Nykyinen kattorakenne (ks. Kuvio 4) on toteutettu kantavan paikalla valetun betonilaatan päälle. Rakenne lämpimästä kylmään päin on seuraava: sisäkaton pinnoite, kantava betonilaatta, höyrynsulkumuovi, lämmöneriste, tuuletusväli, kattotuolit, umpilaudoitus ja vedeneriste.

Edellisessä korjauksessa vuonna 2010 vanhan katteen päälle on asennettu uusi kumibitumikermikate, mutta liittyvien rakenteiden ollessa edessä sitä ei ole pystytty nostamaan joka paikassa vaadittavaa 300 mm valmiin kattopinnan yläpuolelle. Edessä on voinut olla esimerkiksi tiilirakenne tai julkisivuelementti. Pellityksiä uusittiin räystäillä sekä ylösnostokohdissa ja läpivientien tiivistykset tehtiin uudelleen. Pienelle alueelle kattoja tehtiin kallistuskorjaus. Edelleen hyväkuntoiset ruostumattomasta

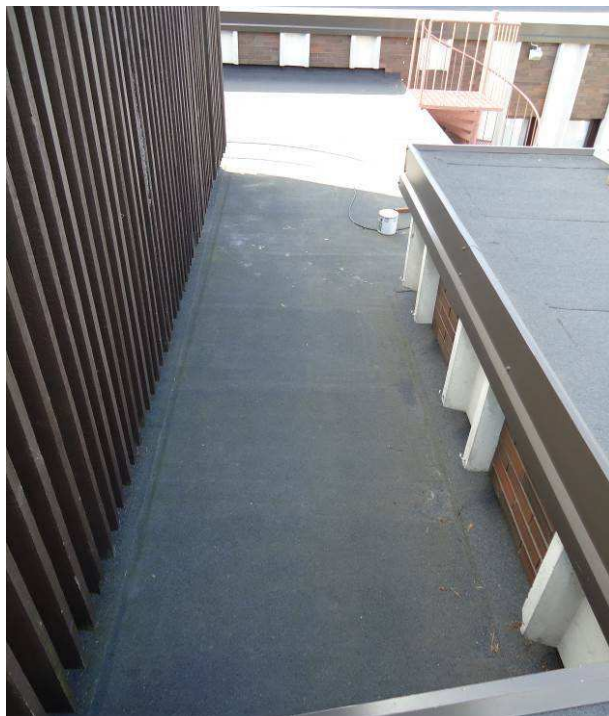
Rakennuksessa on havaittu kattorakenteista sisälle tulevia vesivuotoja, mutta ne on pystytty paikantamaan ja saatu kuriin pienillä korjauksilla. Vuotoja on syntynyt muun muassa IV poistoputken kohdalle, kun lumi on sulanut lämpimän poistoilman takia vedeksi, joka on päässyt sisään rakenteisiin ja aiheuttanut vauriota rakennuksen sisällä. Tämä vika saatiin korjattua asentamalla uusi ulkoneva säleikkö poistoputken eteen ja nyt sulanut vesi saadaan pidettyä katolla. Toinen vuotokohta oli jälkeempään asennetun kattokaivon viemärin kohdalla, joka on viety rakenteen läpi alemmalle kattotasolle. Putken jäädyttyä keväällä sulamisvedet ovat täyttäneet putken ja valuneet liitoksista rakenteisiin. Ongelma korjattiin asentamalla putkeen jäätymistä estävä sulatuskaapeli. Katolla on vedenpoiston kannalta hankalia kohtia (ks. Kuvio 5), joista vesi ei pääse esteettömästi virtaamaan kattokaivolle ilman kunnollisia kallistuksia.

Kuvio 5. Vedenpoiston kannalta hankala kohta katolla. Syvennyksestä on kattokaivolle pitkä matka ja alueelle kerääntyy talvella huomattavasti lunta.

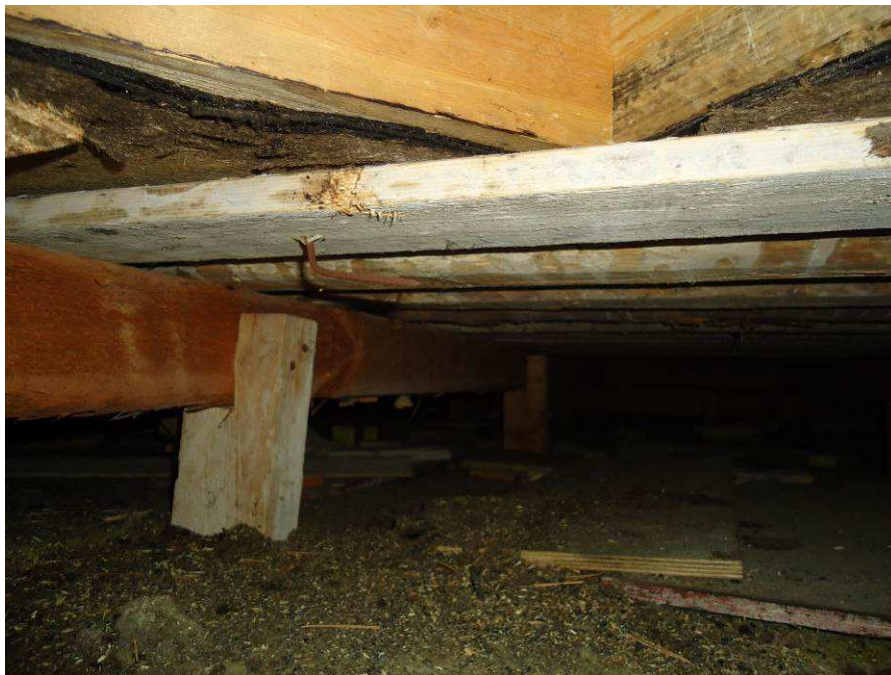
Kattorakenne on melkein 40 vuotta vanha, joten sen voidaan olettaa olevan ainakin lähellä elinkaarensa loppua. Pienemmillä korjauksilla on pystytty tähän mennessä paikkaamaan ilmenneitä ongelmia ja näin pitkittämään katon käyttöikää. Katteen alusrakenteet (ks. Kuvio 6) ovat alkaneet pehmetä ja eristetilassa haistaa ummehtuneelle, joten tässä vaiheessa on perusteltua alkaa miettimään suurempaa korjausta koko yläpohjan rakenteeseen. Samalla voidaan parantaa rakennuksen energiatehokkuutta ja tuoda se lähemmäksi nykypäivän vaatimuksia.

Kuvio 6. Vesikaton puisia alusrakenteita

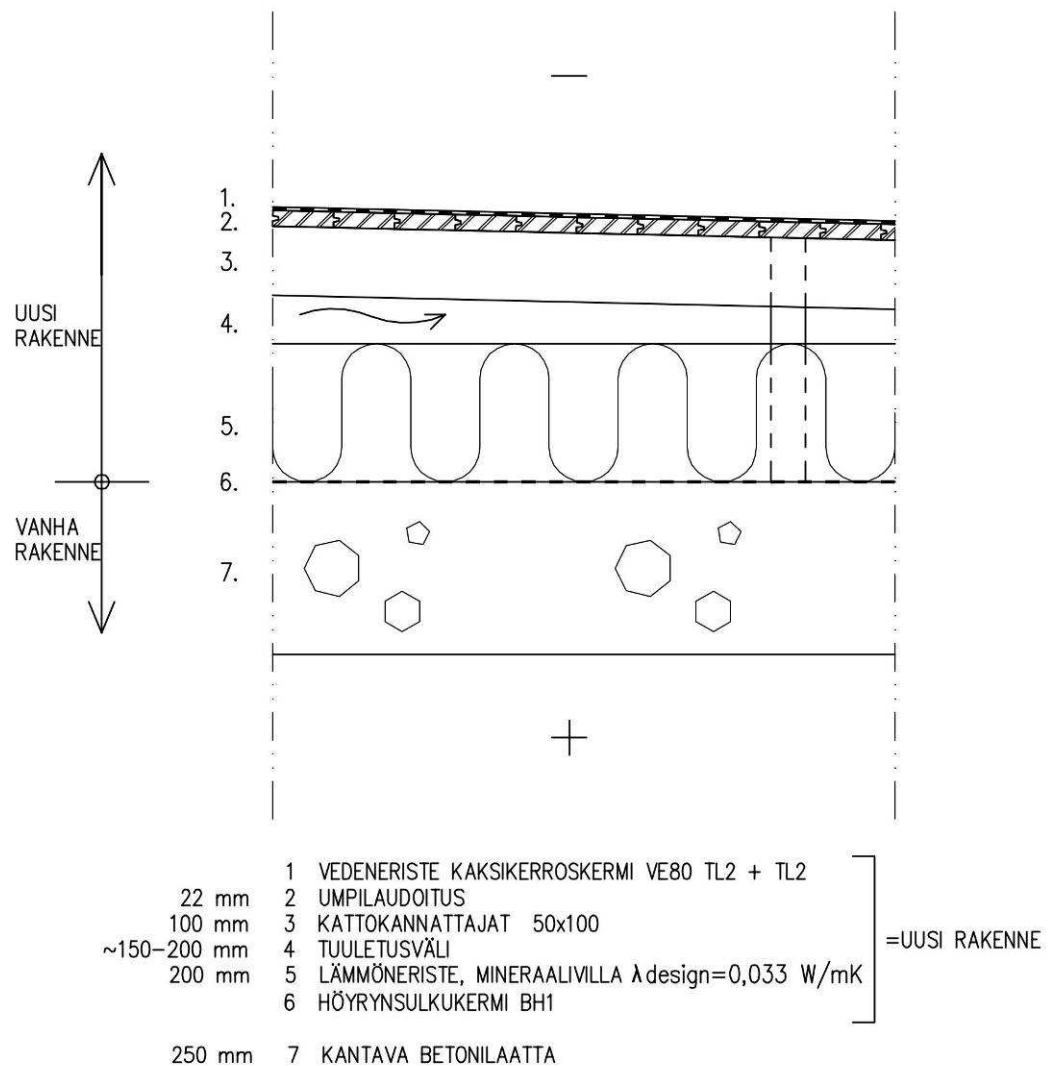
Kuvio 7. Alkuperäisen kaltainen tuulettuva loiva katto

- Energiatehokkuus ei parane kovinkaan paljon verrattuna muihin korjausvaihtoehtoihin (ei täytä määräyksien vaatimusta)
- Katolla haastavia kohtia, joiden kallistuksiin kiinnitettävä huomiota
- Sisäpuolisten kattokaivojen lisääminen hankalaa
- Tuulettuvuuden varmistaminen
- Vanhan rakenteen kaltainen tuuletusväli ei ole riittävän korkea

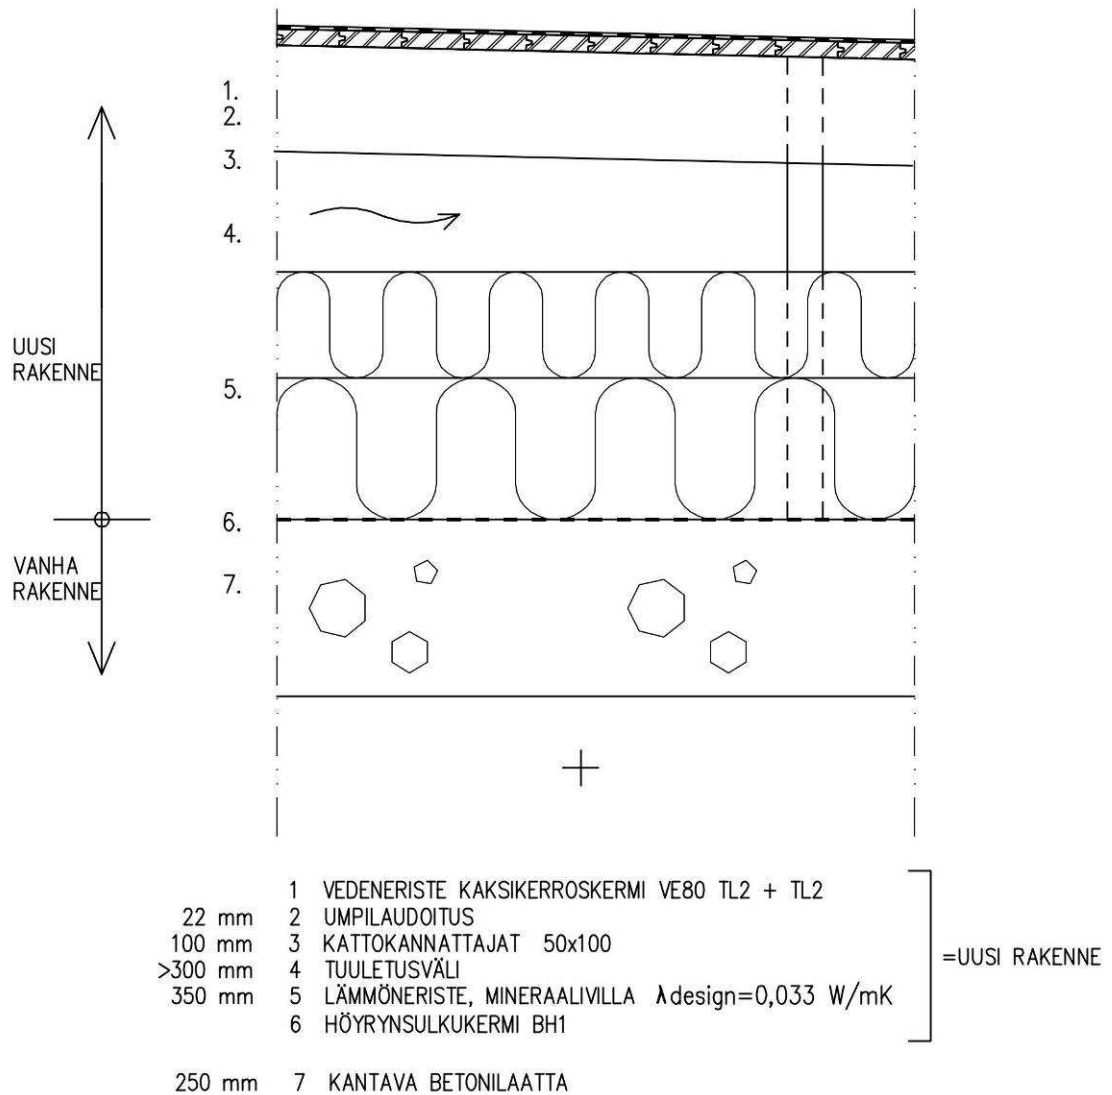
Kuvio 8. Tuulettuva loiva katto

- Räystäslinja nousee (n. 200-300 mm), koska rakenteen paksuus kasvaa
- valoaukkojen ikkunat joudutaan vaihtamaan matalampiin
- Sisäpuolisten kattokaivojen lisääminen hankalaa

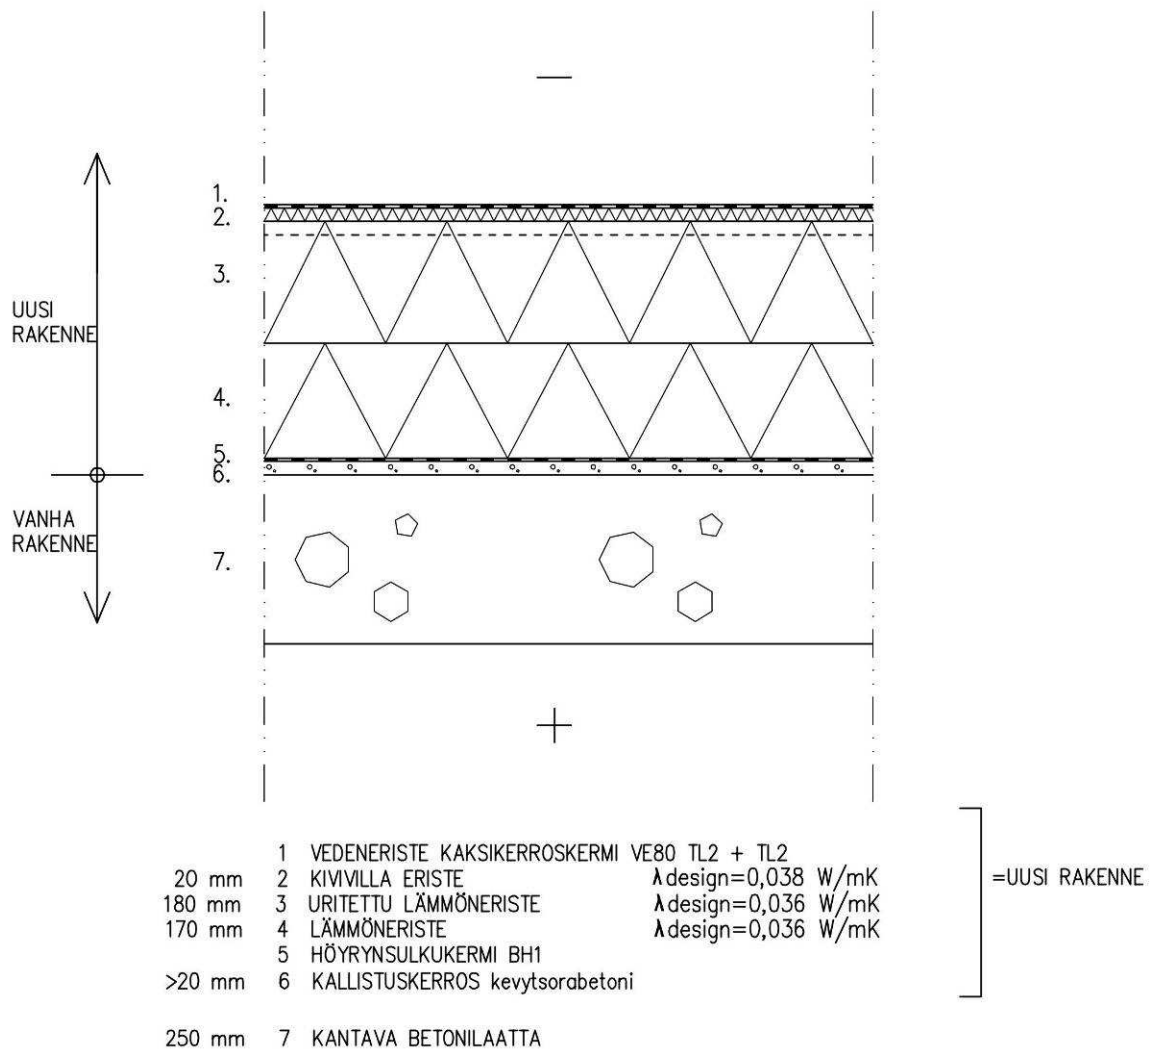
Kuvio 9. Umpikatto

- tuuletuksen varmistaminen
- lämmöneristeen on kestävä mekaanista rasitusta vesikatteen alla
- Mahdollinen tekniikan (IV, sähkö) vienti yläpohjassa

tonilaatan päälle tehdään kallistuskerros 1:80 kallistuksille, jolla saadaan parannettua vedenpoiston toimivuutta. Tämän kaltaisella rakenteella on tärkeää, että höyrynsulkukerros on riittävän tiivis, jolloin rakennuksen sisältä tuleva kosteusrasitus jää mahdollisimman pieneksi. Noin 400 mm eristepaksuudella saadaan merkittävä muutos energiatalouteen (U-arvo $0,24 \text{ W/m}^2\text{K} \rightarrow 0,09 \text{ W/m}^2\text{K}$) ilman isoa muutosta julkisivuun.

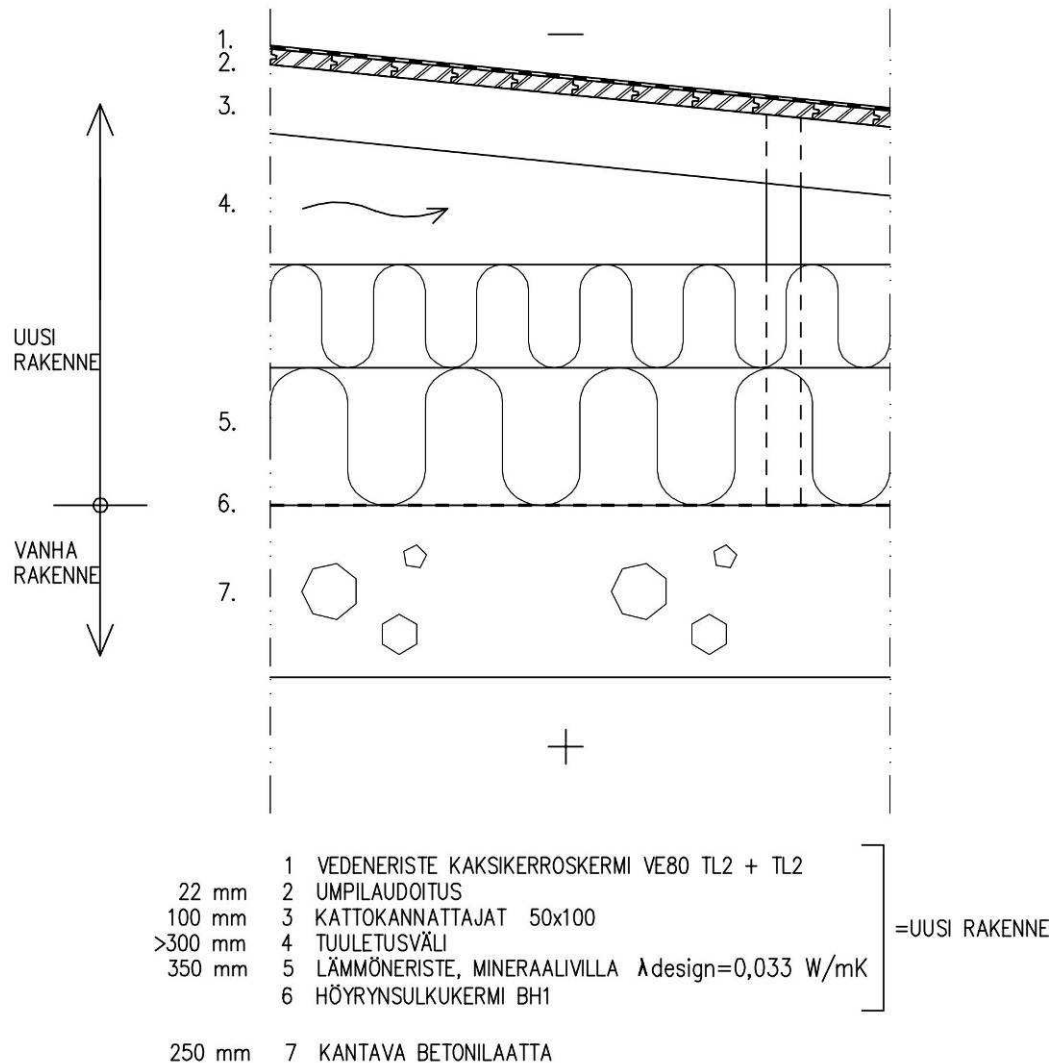
Kuvio 10. Aumakatto

- rakennuksen ulkopuolelle joudutaan kaivamaan sadevesiviemärit (lisää kustannuksia)
- iso muutos julkisivuun
- valoaukkojen ikkunat vaihdettava matalampiin
- elementtejä joudutaan työstämään
